SUSRETI SEKCIJE KONZERVATORA-RESTAURATORA
HRVATSKOG MUZEJSKOG DRUŠTVA

Godina izdavanja:
2020.

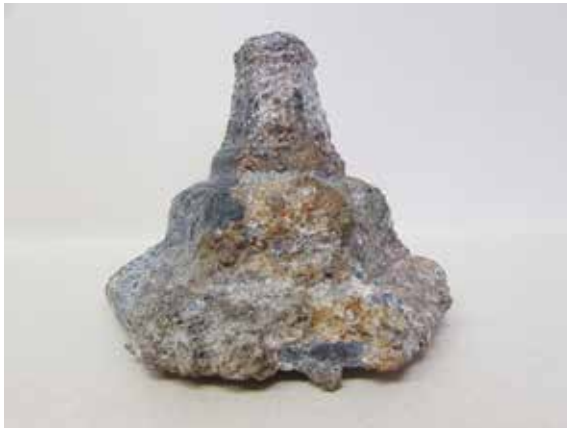
1 — Podnožje svijećnjaka djelomično prekriveno kalcificiranim slojem morskih naslaga i korozivnih produkata

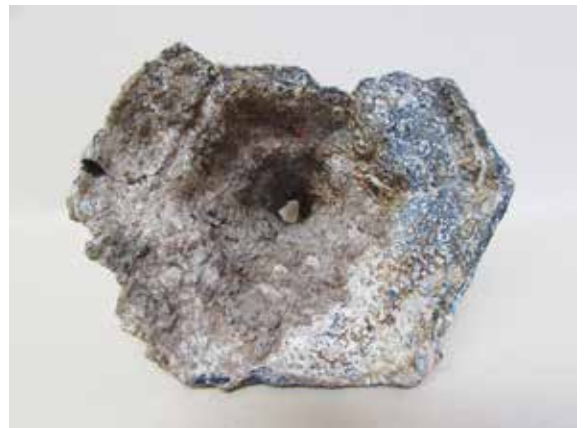
2 — Podnožje svijećnjaka djelomično prekriveno kalcificiranim slojem morskih naslaga i korozivnih produkata, prikaz dna

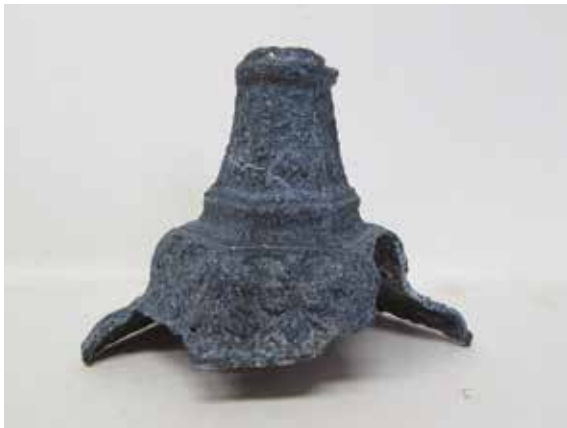
3 — Podnožje svijećnjaka tijekom konzervatorsko-restauratorske obrade

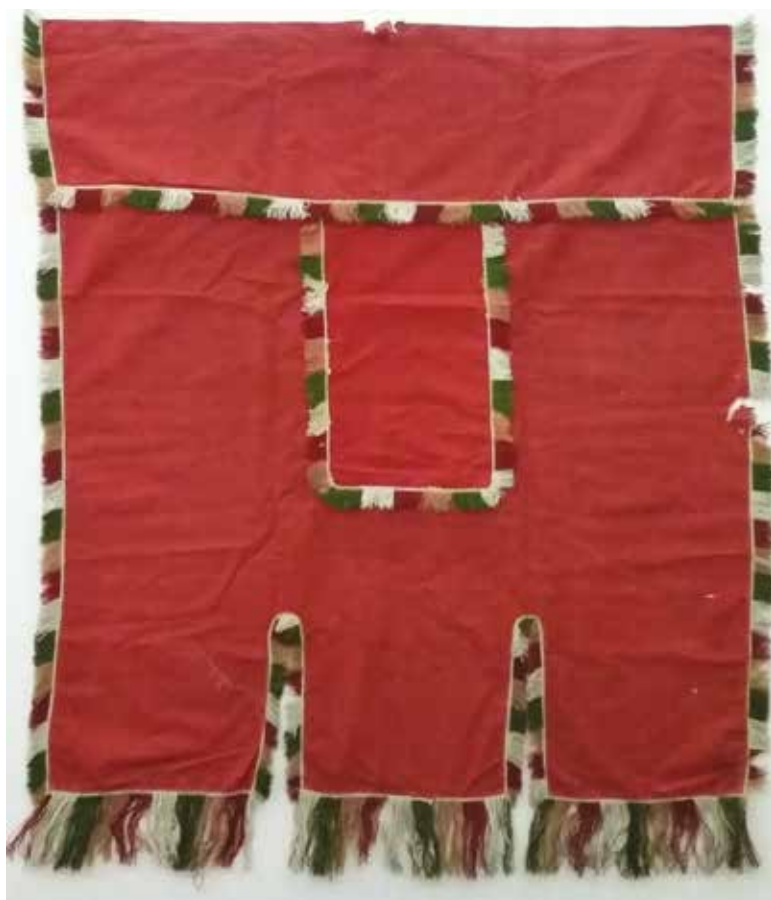
1 — Predmet prije zahvata

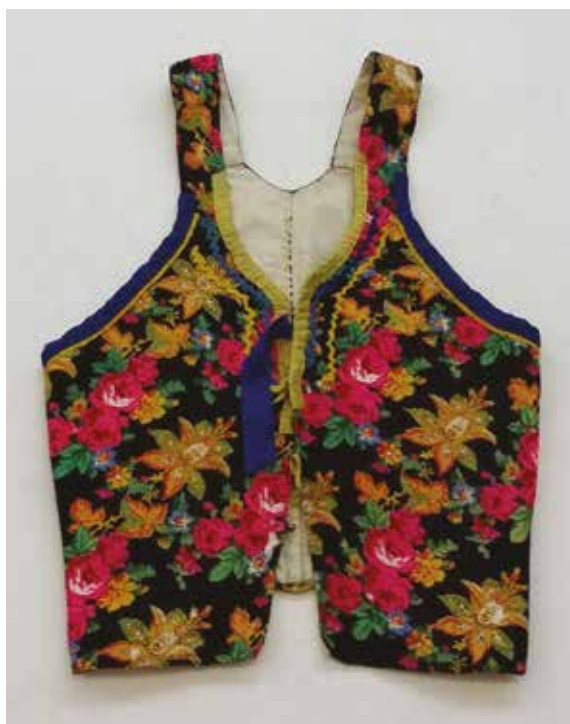
1 — Predmet prije zahvata
